Wojskowa  
Akademia  
Techniczna

Instytut  
Optoelektroniki **ioe**

## SKRÓCONY RAPORT Z BADAŃ TESTOWYCH SKUTECZNOŚCI SEPARATORA DO SPAWANIA ODILAT PE400

Badania skuteczności separatora do spawania Odilat PE400 zostały wykonane na zamówienie firmy ATC Raven Sp. z o.o., 15-365 Białystok, ul. Pogodna 63/1 (www.atcraven.pl), KRS 0000516966, NIP 9662093028, BDO 000023280, zgodnie z ofertą przesłaną w dniu 14.11.2025 r.

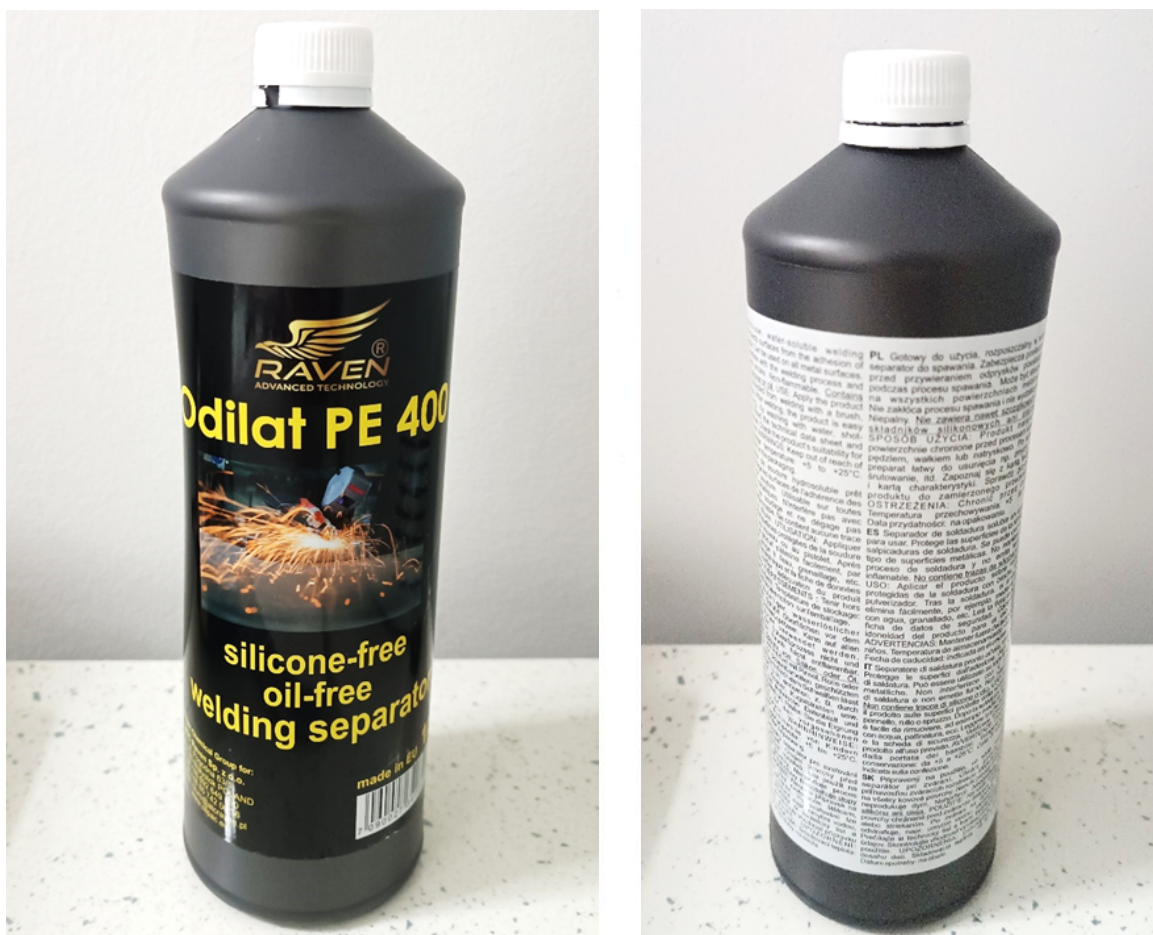
Rys. 1. Preparat Odilat PE400

Do badań eksperckich Zleceniodawca dostarczył preparat Odilat PE400 (rys. 1).

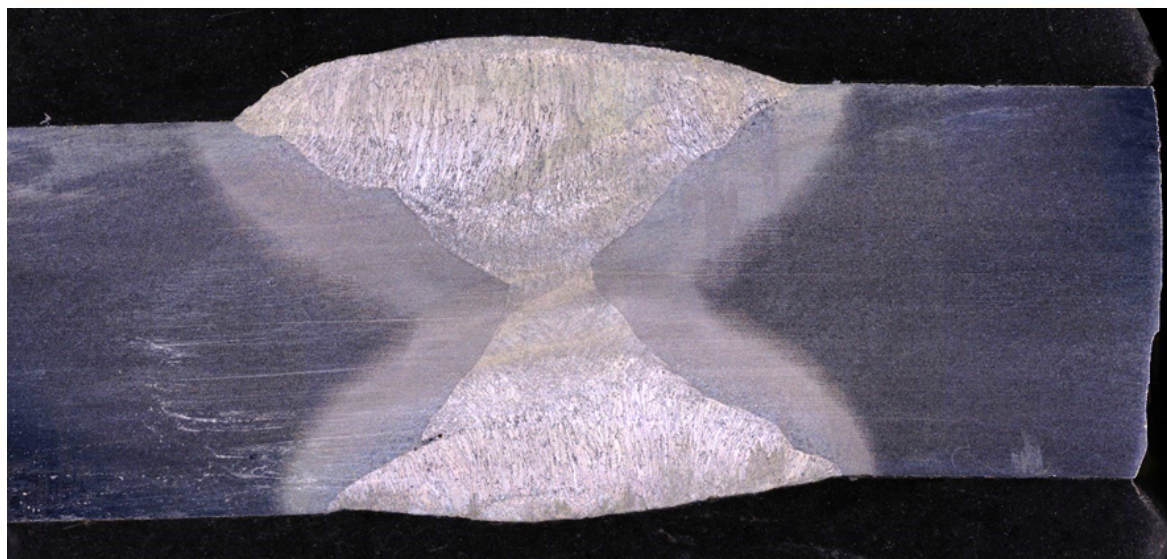
Rys. 6. Przykład zglądu porzecznego połączeń spawanych z naniesieniem separatora Odilat PE400

Badanie mikrostruktury przeprowadzono na zglądach metalograficznych wykonanych z przekrojów poprzecznych (rys. 6, rys. 8) i wzdłużnych (rys. 7, rys. 9) połączeń spawanych stali P355. Do przygotowania zglądów wykorzystano przecinarkę, automatyczną prasę do inkludowania Opal 410 firmy ATA oraz talerzową szlifierko-polerkę Saphir firmy ATA.

Badania struktury powierzchni stref złącza spawanego od strony lica i grani, a także zglądów poprzecznych i wzdłużnych po zastosowaniu separatora Odilat PE400 (rys. 6, rys. 7), prowadzono z użyciem mikroskopu Smart Zoom 5 przy powiększeniu 35 $\times$ . Mikrostrukturę zglądów ujawniono w wyniku trawienia chemicznego odczynnikiem Nital 5%. Analizę

- 3) Badania zglądów poprzecznych i wzdłużnych nie wykazały negatywnego wpływu separatora na jakość spoiny. Nie zaobserwowano zwiększenia liczby wad spawalniczych, takich jak pęcherze czy pory, wynikających z zastosowania separatora do spawania Odilat PE400.
